# Cardinal Health<sup>MC</sup>

## Traitement des plaies par pression négative

Abcès du cuir chevelu traité par le dispositif TPPN PRO de Cardinal Health<sup>MC</sup> avec technologie Irrigation Simultanée (Simultaneous Irrigation<sup>TM</sup>)

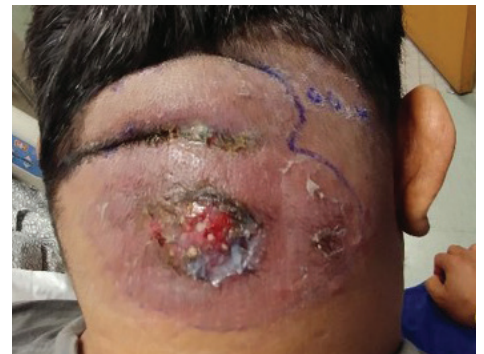
Présentation au moment de l'hospitalisation

Une semaine avant l'hospitalisation, le patient a remarqué une enflure dans la partie postérieure de son cou qui présentait une inflammation et était de plus en plus grosse. Il présentait aussi de la fièvre et des frissons. Le patient a pris l'avion de son pays natal à Hawaï pour aller directement à l'hôpital. Il se plaignait de maux de tête, d'une enflure et de douleur, qui empiraient malgré la prise d'antibiotiques par voie orale. Le patient avait des antécédents de diabète, d'hypertension et d'hyperlipidémie. Au moment de l'hospitalisation, une grande lésion ferme de 6 à 8 cm de diamètre présentant un exsudat purulent a été observée sur la partie postérieure de sa tête. Une tomодensitométrie a révélé la présence de brins et d'œdème sous-cutanés modérés au bas du cuir chevelu à l'arrière de la tête et en haut du cou, qui pourrait indiquer une cellulite ou une infection des tissus mous se prolongeant dans les muscles paraspinaux postérieurs. Le nombre de globules blancs était de 20 000, et les cultures sanguines ont donné un résultat positif.

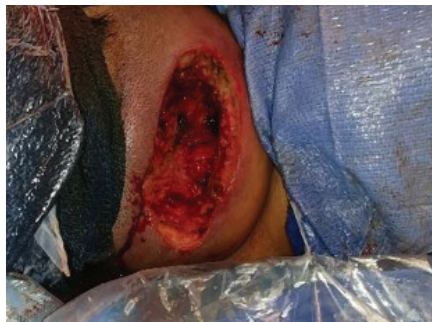
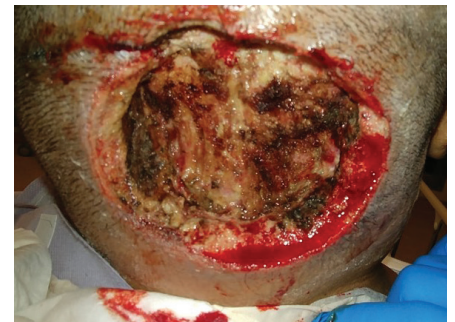
Pendant et tout de suite après l'opération – remarquez le muscle exposé à la base de la plaie.

Le 23 janvier 2017, on a transféré le patient à la salle d'opération pour procéder à un débridement. Le dispositif TPPN PRO de Cardinal Health<sup>MC</sup> avec technologie Irrigation Simultanée (Simultaneous Irrigation<sup>TM</sup>) a été mis en place pour nettoyer le lit de la plaie en continu. Une solution saline normale a été utilisée à un débit de 30 cc par heure. Le dispositif a été réglé à -125 mm Hg en continu. Le pansement est resté en place pendant 72 heures.

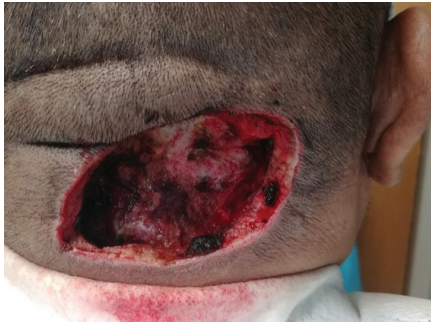
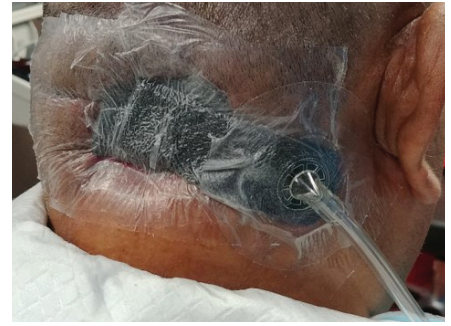
Premier changement de pansement postopératoire après un TPPN de 72 heures avec technologie Irrigation Simultanée (Simultaneous Irrigation<sup>TM</sup>) – remarquez l'état du pourtour de la plaie.

En date du 25 janvier 2017, le nombre de globules blancs du patient était de 10 100. L'évaluation de la plaie a révélé que la plaie était moins profonde, mais un peu plus large, sur les parois latérales et inférieure. L'étanchéité du champ a été maintenue sans difficulté malgré de profonds replis de peau et la repousse des cheveux. Aucune macération n'a été observée lors du changement de pansement. Le patient était ambulateur et a remarqué qu'il dormait plus facilement. Le dispositif TPPN PRO de Cardinal Health<sup>MC</sup> a été appliqué de nouveau à -125 mm Hg en continu. La technologie Irrigation Simultanée (Simultaneous Irrigation<sup>TM</sup>) a été arrêtée en raison d'une amélioration significative du lit de la plaie.

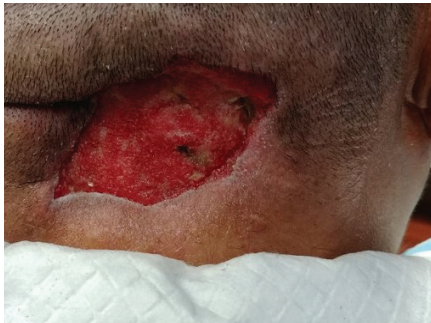
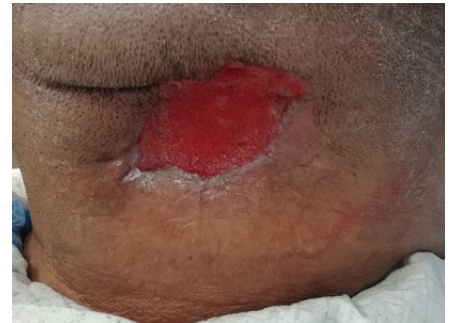
La cicatrisation de la plaie s'est poursuivie après le congé de l'hôpital.

Le 30 janvier 2017, le patient a obtenu son congé de l'hôpital avec le même système TPPN PRO de Cardinal Health<sup>MC</sup> que celui utilisé à l'hôpital et a continué d'être suivi à la clinique. La base de la plaie était granuleuse, et aucun muscle n'était exposé. La plaie a continué à montrer une rapide amélioration. La TPPN s'est poursuivie à domicile avec le même système que celui utilisé à l'hôpital.

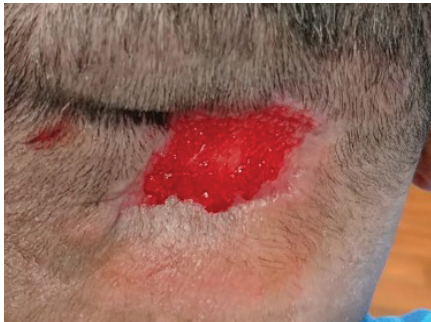
Plaie au moment du congé de l'hôpital

Le 4 juin 2017, le patient était en assez bonne santé pour retourner dans son pays natal. La TPPN a été arrêtée, et le patient a reçu des directives sur l'application du traitement de soin des plaies.
