# Cardinal Health<sup>MC</sup>

## Traitement des plaies par pression négative

### Cicatrisation d'une plaie consécutive à une panniculite

Cicatrisation d'une plaie consécutive à une panniculite chronique associée à une fasciite nécrosante, grâce à l'appareil SVED<sup>MD</sup> de Cardinal Health<sup>MC</sup> avec la technologie Irrigation Simultanée (Simultaneous Irrigation<sup>TM</sup>)

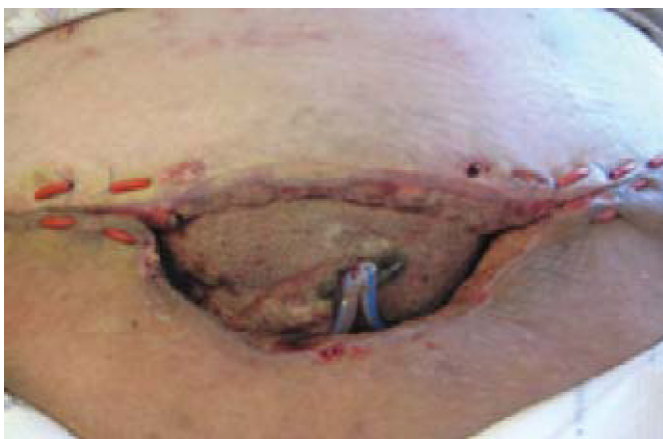
#### Figure 1A

- Aspect après chirurgie
- Plaie fermée partiellement, béant sur 56 cm

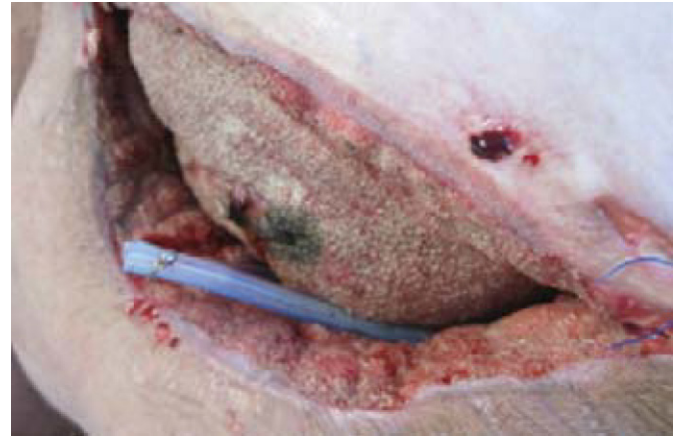
### Figure 1C

- Aspect après chirurgie
- Drain en place

Pour favoriser la cicatrisation de la plaie, l'équipe traite les exsudats en irriguant les tunnels à l'aide d'un soluté isotonique de chlorure de sodium et en absorbant les fluides à l'aide de produits Hydrofiber<sup>MD</sup> Technology et d'alginate.

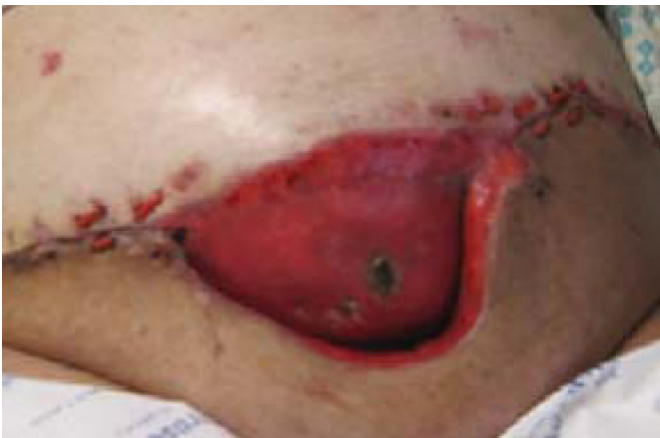
### Figure 2A

- Ouverture de la plaie : 56 cm x 36 cm
- Granulation amorcée; bords suturés de la plaie encore non adhérents
- Longueur des tunnels : 35 cm chacun
- Profondeur des tunnels : entre 5 et 10 cm

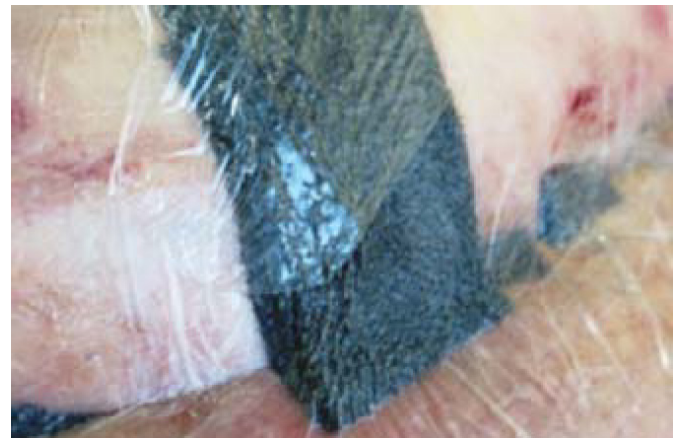
### Figure 1B

- La même plaie, après le début du traitement par pression négative avec la technologie Irrigation Simultanée (Simultaneous Irrigation<sup>TM</sup>)

Le 28<sup>e</sup> jour, l'équipe spécialisée retire les drains, devenus non fonctionnels, et amorce un traitement par pression négative à l'aide de l'appareil SVED<sup>MD</sup> de Cardinal Health<sup>MC</sup> avec la technologie Irrigation Simultanée (Simultaneous Irrigation<sup>TM</sup>).

- **Tunnellisation.** Un pansement de mousse blanche de Cardinal Health<sup>MC</sup> large de 5 cm est placé dans chaque tunnel, et un autre (noir, celui-là) dans l'ouverture centrale. Cela facilite la pénétration de la solution d'irrigation dans la section tunnalisée, puis son évacuation sous l'effet de la pression négative.

- **Confinement.** Sur le **pourtour de la plaie**, des bandes imprégnées d'hydrocolloïde sont collées sur la peau; la suture est recouverte d'une fine bande de pansement de mousse noire de Cardinal Health<sup>MC</sup>. Le tout évite à la solution d'irrigation et aux liquides à drainer de suinter à travers les jours de la suture.

- **Biocontamination.** Pour réduire la biocontamination, l'équipe emploie la solution d'irrigation Prontosan<sup>MD</sup>. Le protocole est le suivant :

- Quatre premiers jours : goutte-à-goutte continu; pression intermittente de -150 mm Hg
  - Du 5<sup>e</sup> jour à la fin du traitement : administration biquotidienne d'un bolus de 20 ml; pression continue de -150 mm Hg

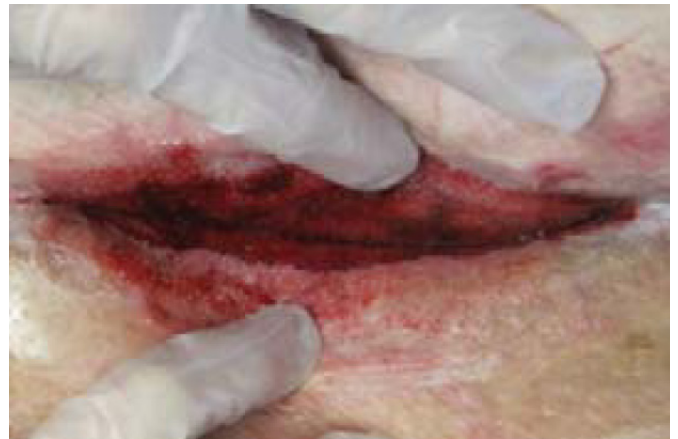
### Figure 3

- 56 cm x 13 cm x 2 cm
- État de la plaie juste avant sa fermeture complète par l'équipe spécialisée

La fermeture définitive de la plaie a été effectuée sur place par l'équipe spécialisée (composée d'infirmières en pratique avancée et, pour la supervision, d'un médecin). La plaie se serait fermée sans autre suture, mais cette opération n'était pas compliquée et la patiente avait ainsi de meilleures chances d'être placée ensuite dans un centre de soins actifs de longue durée.

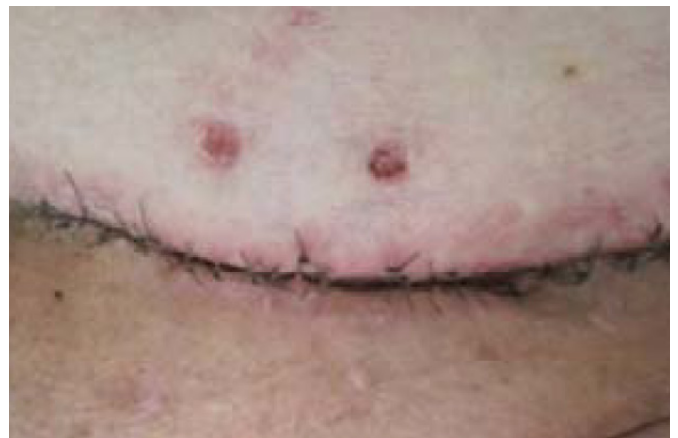
### Figure 4

- Cicatrisation complète de la plaie
