## Traitement des plaies par pression négative

### Cicatrisation d'une plaie récalcitrante

Optimisation des résultats grâce à l'utilisation de l'appareil SVED<sup>MD</sup> de Cardinal Health<sup>MC</sup>

**Harbor Hospital of Southeast Texas, Orange (Texas)**

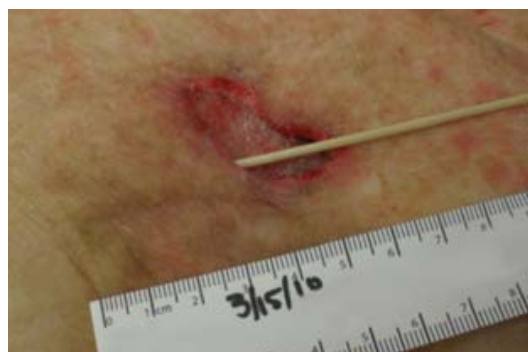
##### Figure 1

- Plaie à gauche – Poche peu profonde de 3,5 cm x 1,5 cm
- Érosion constatée (étendue : de 7 h à 9 h)
- Petit écoulement séreux

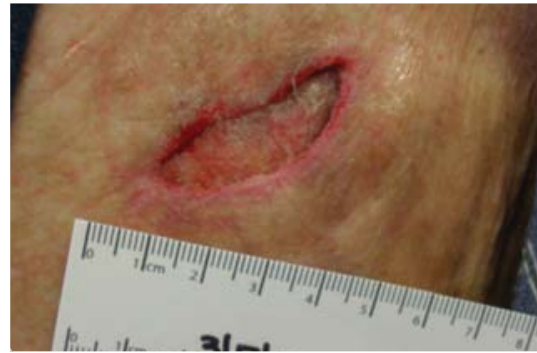
**Figure 2A**

- Plaie à gauche – Poche peu profonde de 3,5 cm x 1,5 cm
- Aucun changement par rapport aux mesures précédentes

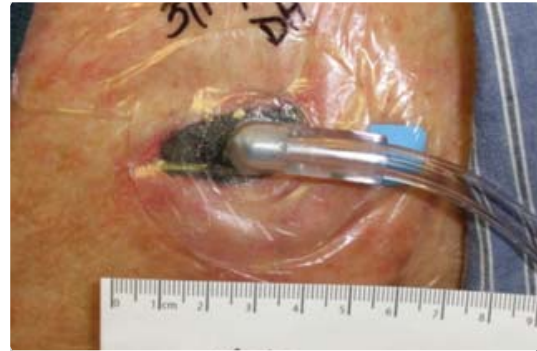
**Figure 2B**

- Plaie à gauche en cours de traitement à l'aide d'un pansement de mousse noire de Cardinal Health<sup>MC</sup>

L'équipe suit le protocole standard. Les pansements de mousse noire de Cardinal Health<sup>MC</sup> sont changés trois fois par semaine, avec mise en place sur la peau d'un écran protecteur non irritant Cavilon<sup>MC</sup> de la marque 3M<sup>MC</sup>.

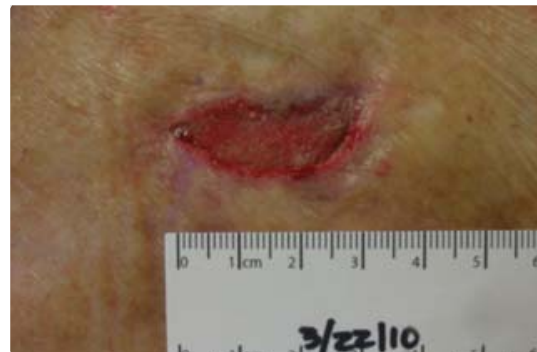
**Figure 3**

- Plaie à gauche – 3 cm x 1,5 cm
- Pas d'érosion constatée

La plaie du côté gauche se résorbant et n'étant plus sujette à l'érosion, l'équipe interrompt le traitement par l'appareil SVED<sup>MD</sup> de Cardinal Health<sup>MC</sup>. La plaie est en bonne voie de cicatrisation.

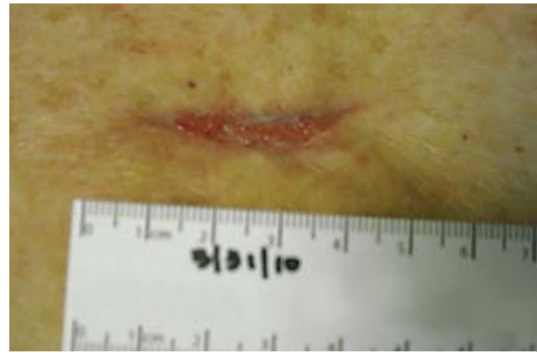
### Figure 4

- Plaie à gauche – 3 cm x 0,5 cm
- Écoulement minime

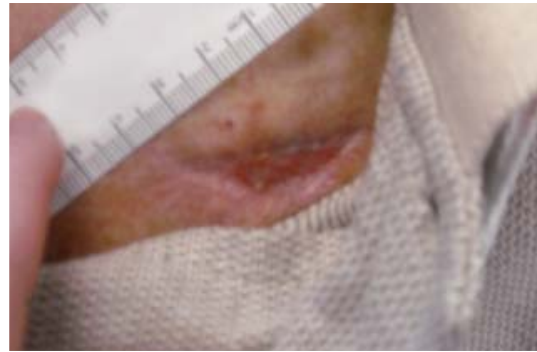
### Figure 5A

- Plaie à gauche – 2 cm x 0,5 cm
- Écoulement minime

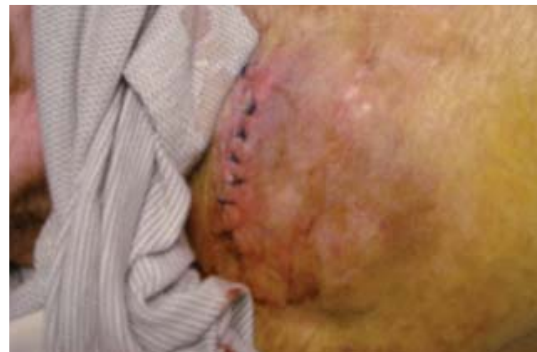
### Figure 5B

- Plaie à droite après pose du DCI – Suture de 6 cm
- Plaie sèche et intacte
- Formation normale d'ecchymoses et écoulement minime

Le patient obtient son congé et retourne chez lui, mais peu après, il fait une réaction à la pose du nouveau DCI. La plaie du côté droit commence à s'ouvrir.

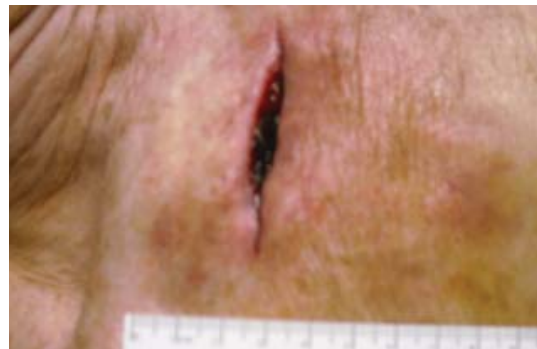
### Figure 6A

- Plaie à droite – 6 cm x 0,5 cm
- Rouge, avec écoulement minime

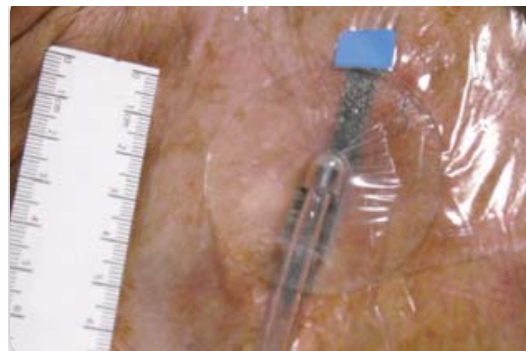
**Figure 6B**

- Plaie à droite en cours de traitement à l'aide d'un pansement de mousse noire de Cardinal Health<sup>MC</sup>

Bien que la plaie du côté droit ne présente aucun signe d'infection, l'équipe spécialisée prend les devants et met en œuvre l'appareil SVED<sup>MD</sup> de Cardinal Health<sup>MC</sup> afin de guérir la plaie le plus vite possible et de permettre ainsi la pose d'un troisième DCI.
