## Traitement des plaies par pression négative

### Cicatrisation d'une plaie consécutive à une amputation

Convalescence accélérée après traitement des plaies par pression négative au moyen de l'appareil SVED<sup>MD</sup> de Cardinal Health<sup>MC</sup> avec la technologie Irrigation Simultanée (Simultaneous Irrigation<sup>TM</sup>)

Harbor Hospital of Southeast Texas, Orange (Texas)

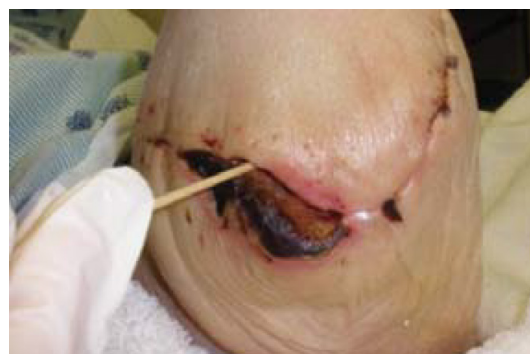
##### Figure 1

- 6 cm x 2 cm avec tunnellisation sur 2,5 à 3 cm jusqu'au moignon intérieur
- Écoulement modéré de liquide séroanguin purulent

L'examen révèle une déhiscence de la plaie. Deux semaines après, l'équipe débride la plaie (retrait de la fibrine le long de la lèvre inférieure), puis l'enserme dans de la gaze iodoformée.

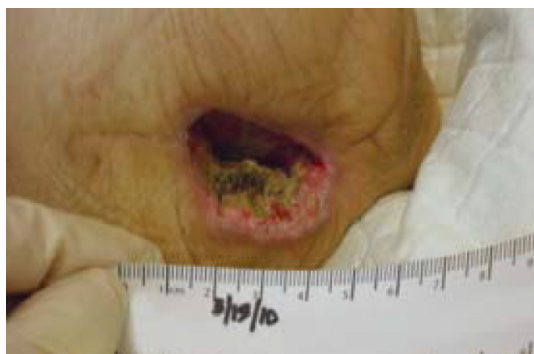
##### Figure 2A

- 6 cm x 5,5 cm x 3,5 cm
- Écoulement modéré de liquide séroanguin trouble

Le traitement antibiotique et antifongique ne fait apparaître aucun signe d'amélioration. La plaie est même légèrement plus profonde que juste après le débridement. Des soins supplémentaires s'imposent.

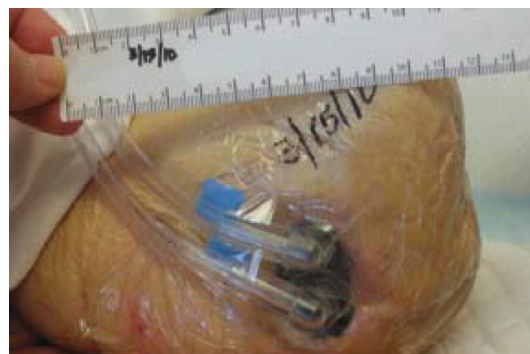
##### Figure 2B

- Traitement par pression négative au moyen de l'appareil SVED<sup>MD</sup> de Cardinal Health<sup>MC</sup> avec irrigation simultanée

Le spécialiste en soin des plaies prescrit un traitement de la plaie par pression négative au moyen de l'appareil SVED<sup>MD</sup> de Cardinal Health<sup>MC</sup> avec la technologie Irrigation Simultanée (Simultaneous Irrigation<sup>TM</sup>). L'appareil SVED<sup>MD</sup> de Cardinal Health<sup>MC</sup> est réglé à -120 mm Hg (pression négative intermittente). L'irrigation se fait au goutte-à-goutte, à raison de 25 ml/h d'un soluté isotonique de chlorure de sodium (1 000 ml) auquel sont ajoutés 120 mg de gentamicine.

Quelques jours plus tard, l'équipe retire à nouveau la fibrine et suture un vaisseau sanguin à l'aide de fil Vicryl 3.0. Après une pause de 24 heures (le temps que le vaisseau cicatrise), le traitement par pression négative reprend au moyen de l'appareil SVED<sup>MD</sup> de Cardinal Health<sup>MC</sup>.

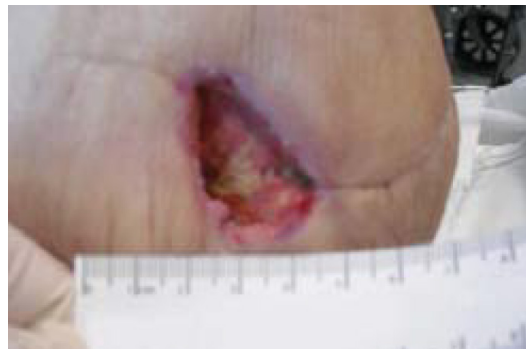
### Figure 3

- 3,5 cm x 3,5 cm x 2,5 cm
- Pas d'écoulement autre que le liquide d'irrigation

La cicatrisation est en cours et le patient peut retourner dans sa résidence-services. La poursuite du traitement au moyen de l'appareil SVED<sup>MD</sup> de Cardinal Health<sup>MC</sup> a été prescrite (sans irrigation simultanée). De par ses caractéristiques, l'appareil SVED<sup>MD</sup> de Cardinal Health<sup>MC</sup> se prête bien à une telle transition entre soins en établissement et soins à domicile.

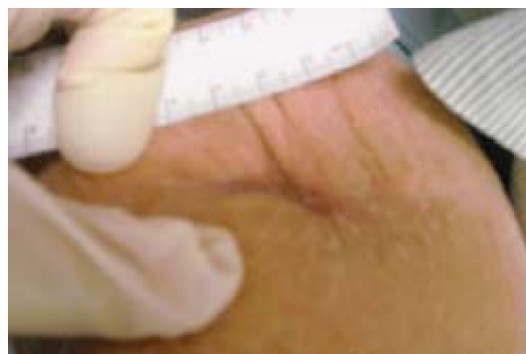
### Figure 4

- Plaie complètement cicatrisée

Le patient est réhospitalisé pour de nouvelles plaies apparues sur le genou droit. La plaie consécutive à l'amputation, elle, est tout à fait cicatrisée.

Une plaie apparemment incurable, consécutive à une amputation, a évolué positivement sous la double action de l'appareil SVED<sup>MD</sup> de Cardinal Health<sup>MC</sup> : traitement des plaies par pression négative et irrigation simultanée. L'appareil SVED<sup>MD</sup> de Cardinal Health<sup>MC</sup> est resté en service pendant deux mois après l'hospitalisation initiale. Au bout d'un mois, la plaie avait suffisamment cicatrisé pour que le patient puisse prendre congé, les soins au moyen de l'appareil SVED<sup>MD</sup> de Cardinal Health<sup>MC</sup> se poursuivant à domicile, toujours par pression négative, mais sans irrigation simultanée. La plaie a fini par cicatriser complètement.
